Groupe de travail des États-Unis et du Canada sur la panne de courant

Rapport provisoire :

**Causes de la panne
du 14 août 2003**

**dans le
nord-est des États-Unis
et au Canada**

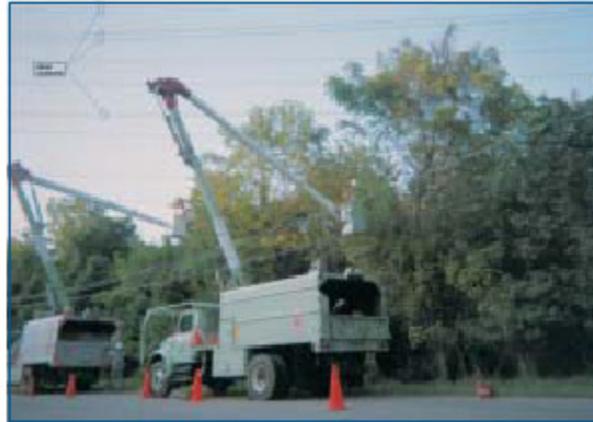
Figure 4.10 La panne de la ligne Hanna-Juniper

Type 2 : Défaut de FE de bien maîtriser la croissance de la végétation dans les emprises de son réseau de transport. C'est là la cause commune de la panne subie par trois lignes de transport à 345 kV (voir p. 62).

Cette photo prise le 14 août montre l'arbre qui a causé la panne de la ligne Hanna-Juniper (c'est l'arbre le plus haut de la photo). On peut voir d'autres conducteurs et fils blindés à l'arrière-plan. Photo de Nelson Tree.

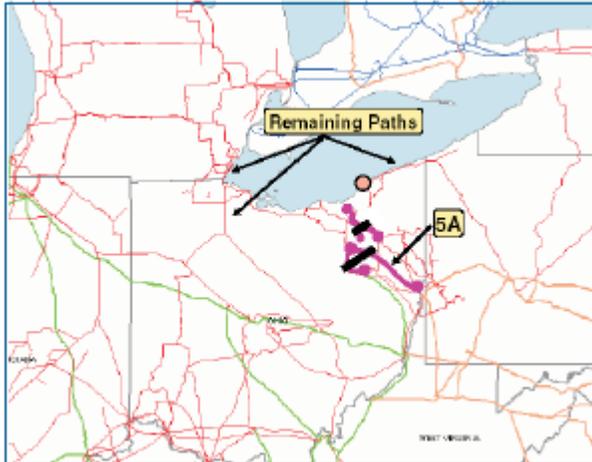
Figure 5.2 mise hors circuit de la ligne à 345 kV Sammis-Star 16 h 5 min 57 s HAE :

La ligne Sammis-Star n'a pas été mise hors circuit en raison d'un court-circuit à la terre (comme ce fut le cas des lignes à 345 kV déclenchées antérieurement). Elle a été déconnectée par un relais de protection qui a détecté l'impédance apparente basse (tension basse divisée par une intensité de ligne anormalement élevée voir fig 5.3). Au moment du déclenchement, il n'y a pas eu de panne ou d'oscillation de puissance d'importance – ce sont plutôt les fortes intensités de courant, dépassant la capacité de surcharge momentanée de la ligne et accompagnées de tensions faibles, qui ont fait croire aux relais de protection que la surcharge était un défaut à distance dans le réseau. En réalité, le relais ne pouvait plus différencier un défaut triphasé à distance d'un état de charge de ligne exceptionnellement élevée. De plus, le courant réactif (VAR) circulant sur la ligne était presque dix fois supérieur à celui qui circulait plus tôt cette journée-là. Le relais a fonctionné tel qu'il avait été conçu.

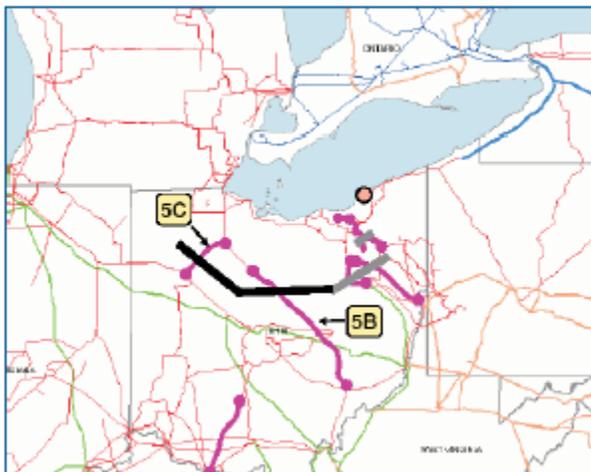
Figure 5.4 Mise hors de circuit de la ligne en Ohio 345 kV

La mise hors circuit de la ligne à 345 kV East Lima-Fostoria Central, à 16 h 9 min 6 s HAE, sous l'effet de l'intensité élevée et de la tension basse du courant ainsi que d'oscillations de puissance d'envergure (environ 400 MW à leur passage dans les enregistreurs de Niagara de la NYPA) a marqué le début de l'instabilité du système. Il s'agissait du premier de plusieurs événements interrégionaux relatifs à l'intensité et à la fréquence qui se sont produits dans les deux minutes suivantes. Il y avait la réaction du réseau à la suppression des trajets de transport Ohio-Michigan (ci-dessus) et les contraintes que les charges toujours élevées de Cleveland, de Toledo et de Detroit imposaient aux lignes et aux génératrices locales toujours en service.

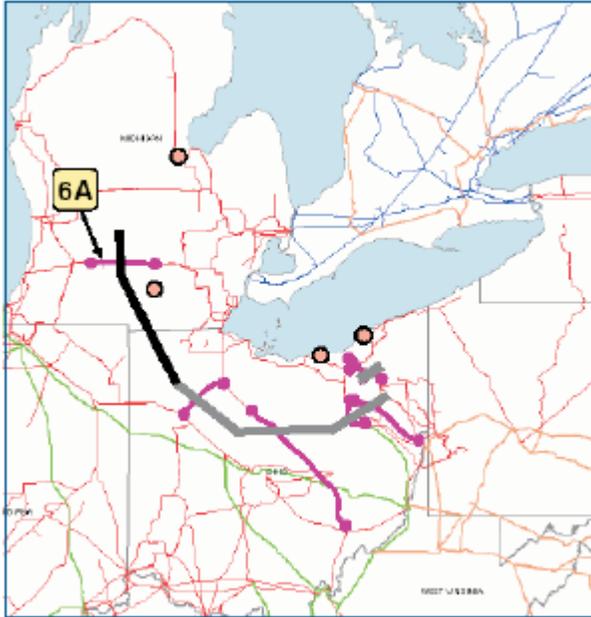
Figure 5.7 Mise hors circuit de lignes de transport et de génératrices au Michigan

Ces lignes à 345 kV relient Detroit au nord. Quand elles ont été mises hors circuit, Detroit, Toledo, Cleveland et leurs banlieues n'étaient plus desservies que par les génératrices locales et par les lignes reliant l'est de Detroit à l'Ontario et l'est de Cleveland au nord-est de la Pennsylvanie.

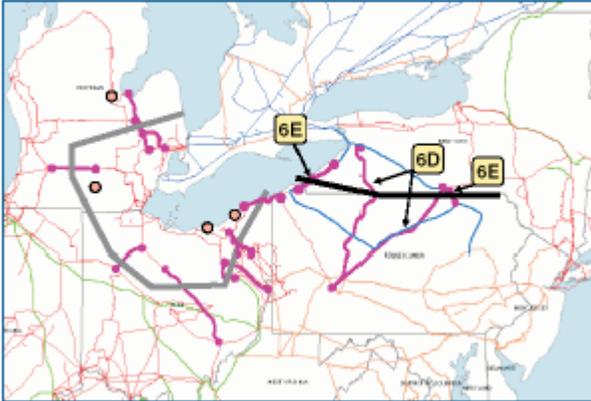
Figure 5.10 16 h 10 min 39 s à 16 h 10 min 44 s HAE : sectionnement de la liaison Pennsylvanie ouest-État de New York

En réaction à la crête de courant allant vers le nord de la Pennsylvanie à l'État de New York puis en Ontario et au Michigan, les relais automatiques ont déconnecté ces quatre lignes en moins de cinq secondes en raison de l'impédance apparente, ce qui a eu pour effet de sectionner le réseau entre la Pennsylvanie et l'État de New York (voir fig 5.10).

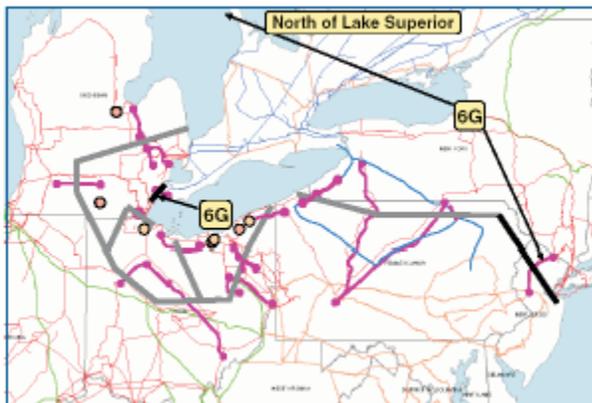
Figure 5.12 Déconnexion du nord-est de l'interconnexion de l'Est

Un nombre important d'installations de production desservant Detroit a été mis hors circuit en réaction aux événements ci-dessus. À 16 h 10 min 43 s HAE, l'est du Michigan était toujours connecté à l'Ontario, mais la ligne à 230 kV Keith-Waterman qui forme une partie de cette interface a été déconnectée en raison de l'impédance apparente (voir fig 5.12).
