Groupe de travail des États-Unis et du Canada sur la panne de courant

Rapport provisoire :

**Causes de la panne
du 14 août 2003**

**dans le
nord-est des États-Unis
et au Canada**

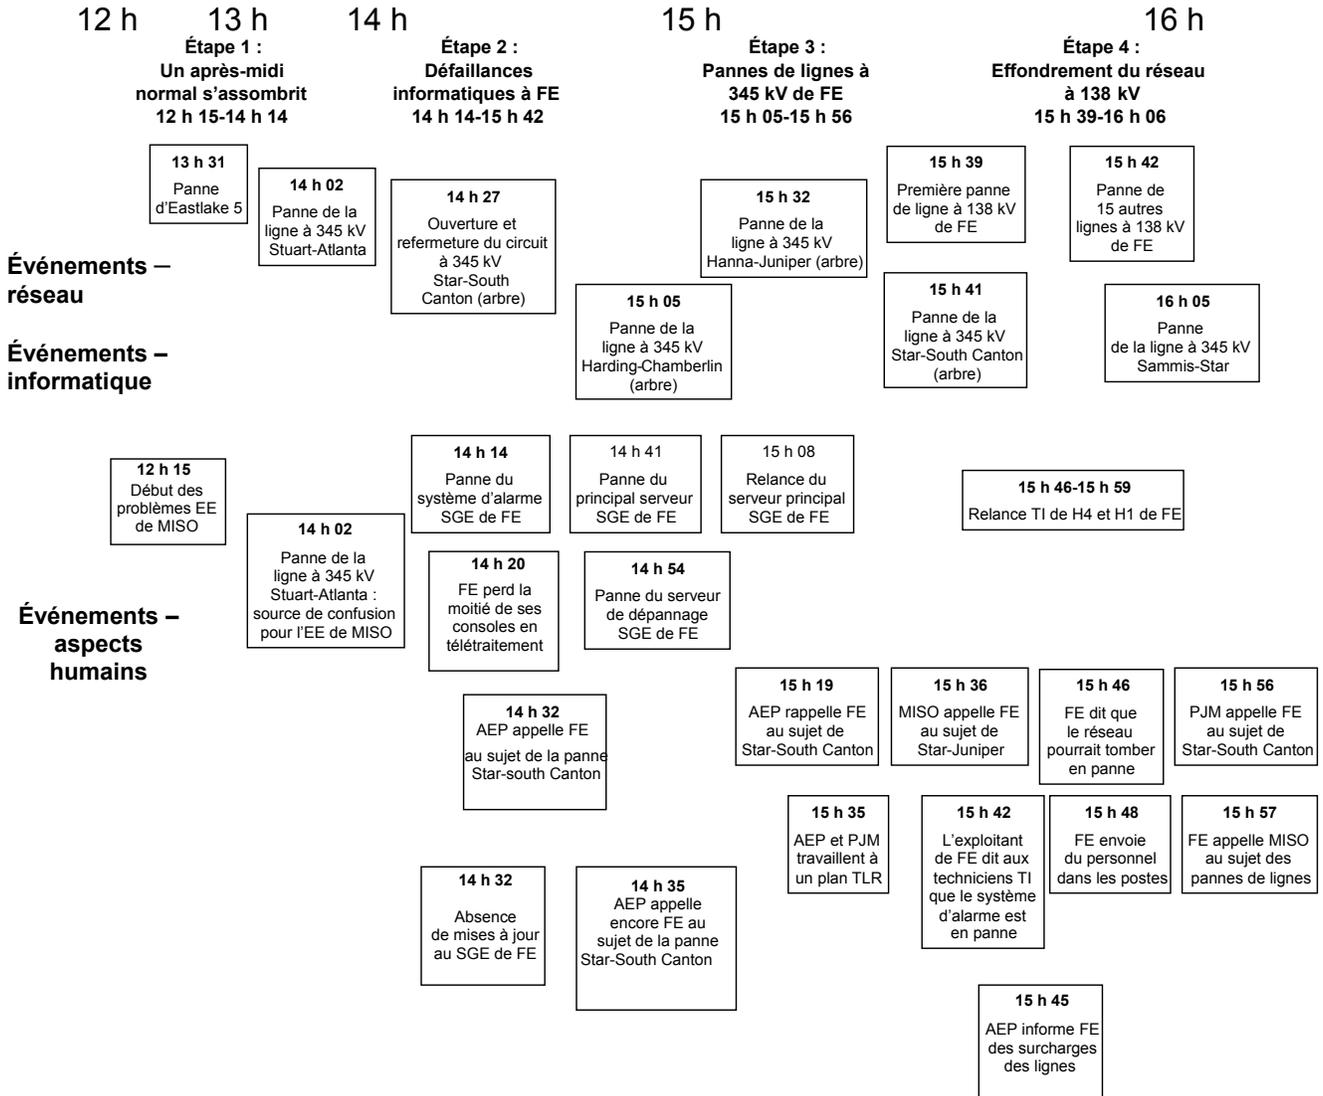
Figure 4.1 Chronologie du début de la panne en Ohio

Les événements clés pour chacune des phases sont résumés à la Figure 4.1, une chronologie des principaux événements à l'origine de la panne en Ohio. Nous ferons ressortir les événements les plus importants à chaque stade et expliquerons en quoi ceux-ci étaient liés entre eux et à la cascade de pannes.

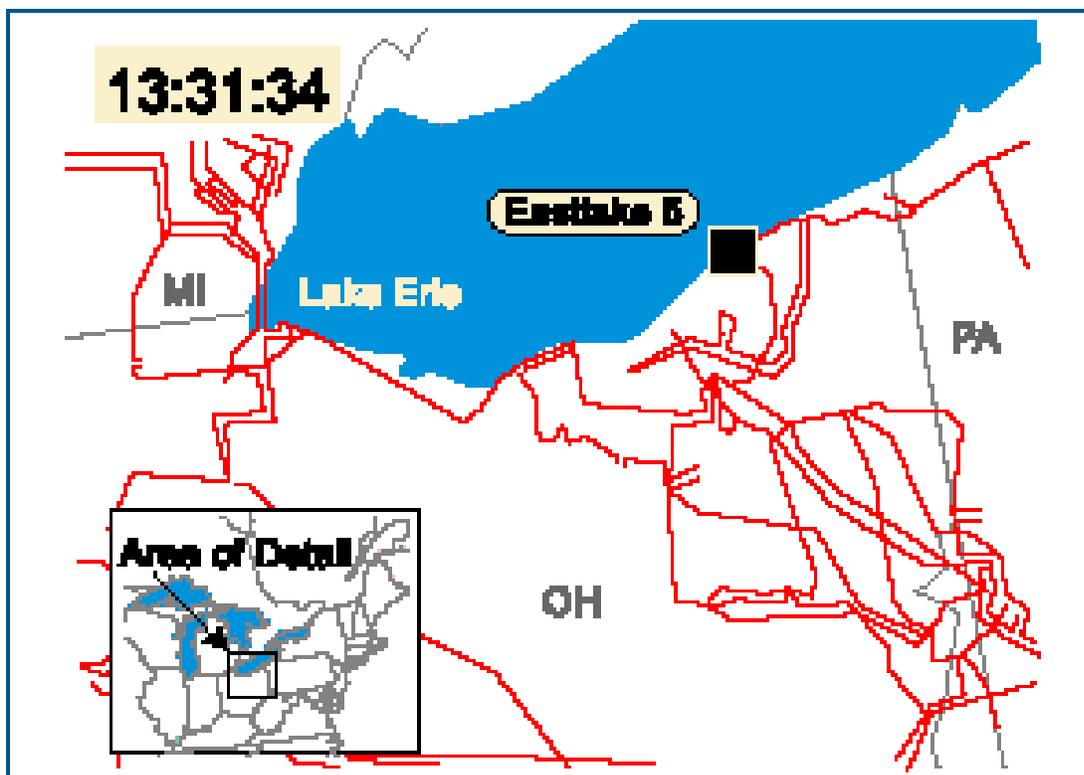
Figure 4.3 Carte d'Eastlake 5

La génératrice Eastlake 5 (à débit nominal de 597 MW) se situe dans le nord de l'Ohio sur la rive méridionale du lac Érié. Elle est reliée au réseau de transport à 345 kV de FE (figure 4.3). À Cleveland et à Akron, les charges sont généralement soutenues par une combinaison de génératrices d'Eastlake et de Davis-Besse avec en complément des importations appréciables et notamment 9 100 MW en provenance de la frontière Ohio-Pennsylvanie. Eastlake 4 et Davis-Besse étant indisponibles, FE a dû importer plus d'énergie dans le secteur de Cleveland (en provenance de ses propres génératrices ou en provenance ou par transit des services d'électricité voisins) pour soutenir les charges.

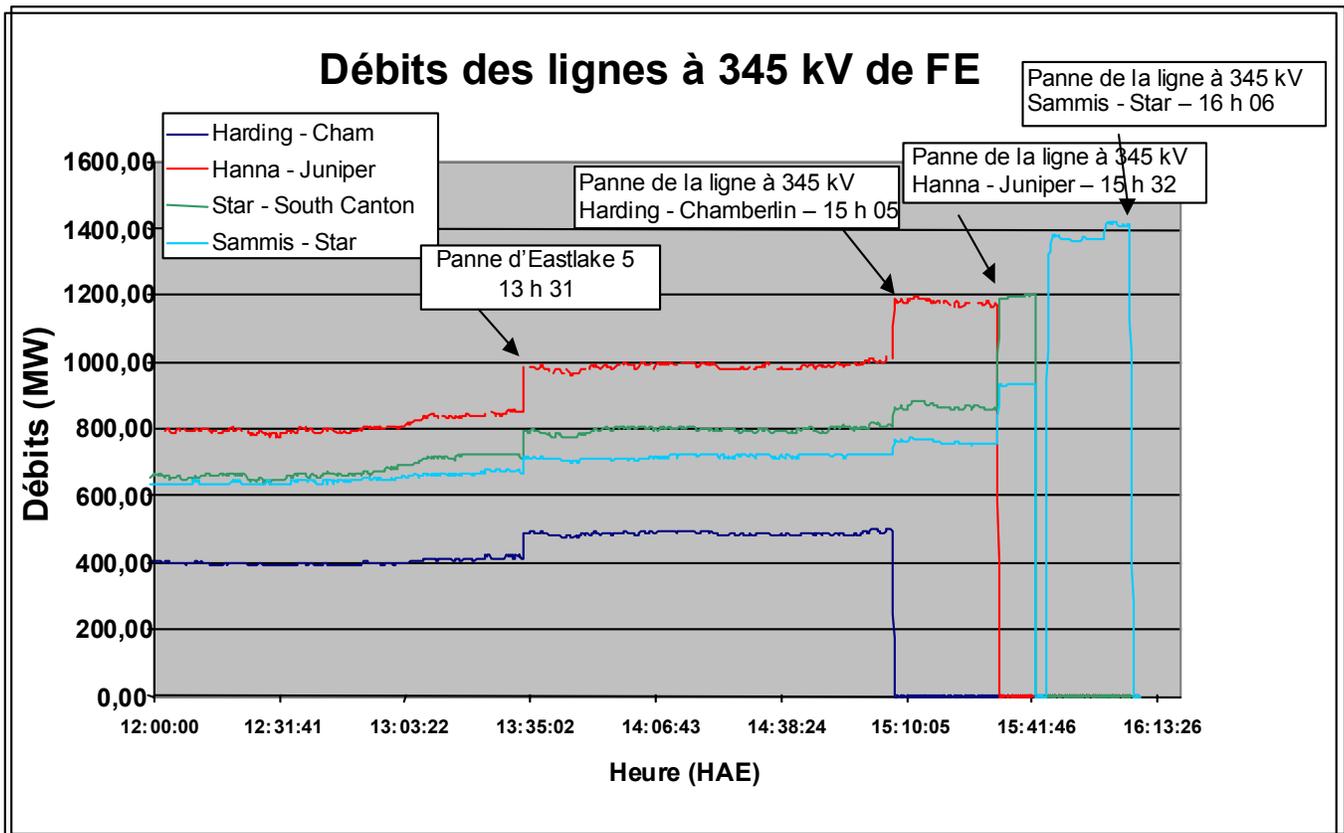
Figure 4.5 Transits de puissance First Energy 345 kV

De 15 h 05 min 41 s à 15 h 41 min 35 s, trois lignes à 345 kV ont été perdues et les débits sont tombés aux valeurs d’exception propres à ces lignes ou au-dessous. Dans chaque cas, il y aurait eu contact entre la ligne et un arbre qui avait tant poussé au fil des ans qu’il entraînait dans l’aire requise de dégagement de la ligne. À mesure que les lignes tombaient en panne, les charges des autres lignes s’élevaient (voir la figure 4.5). Au gré de la propagation de ces pannes de lignes de transport et des transferts en puissance à d’autres lignes, les tensions se sont encore dégradées dans le reste du réseau de FE, comme on peut le voir à la figure 4.6.

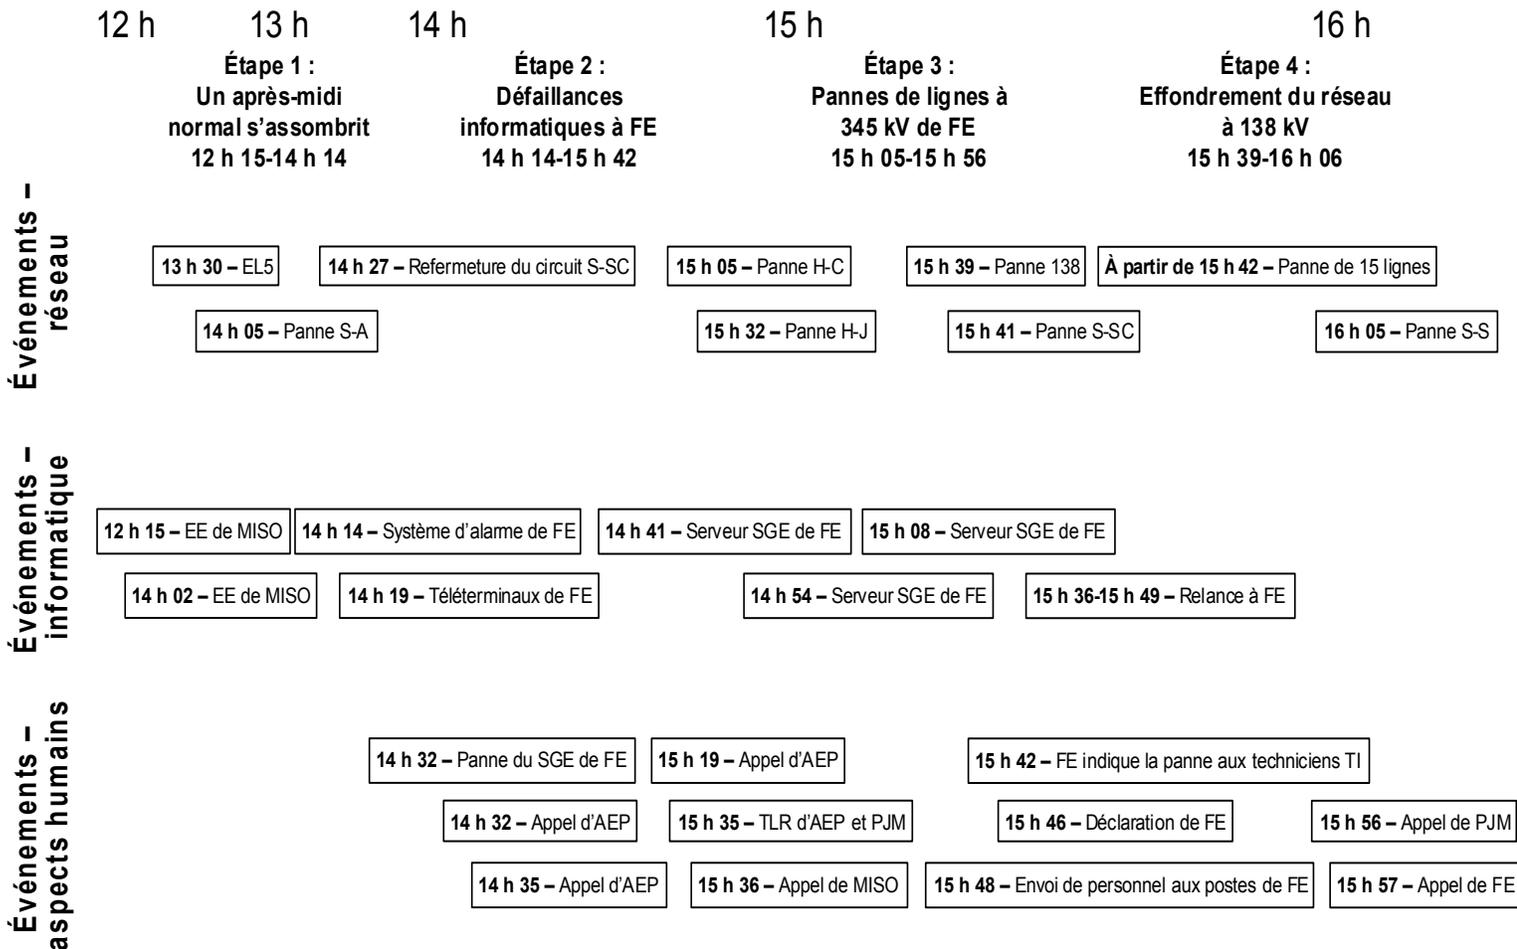
Figure 4.7 Chronologie de l'Étape 3

Il y a eu court-circuit dans la ligne à 345 kV Harding-Chamberlin par contact du conducteur avec un arbre. Dans cette ligne, le débit est tombé à 43,5 % seulement des valeurs normales et d'exception. Le surcroît de courant et l'élévation de température, accentués par la perte de la ligne Harding-Chamberlin, ont suffisamment fait s'affaisser la ligne Hanna-Juniper pour qu'elle entre en contact avec un arbre et tombe en panne avec un débit qui n'était plus que de 87,5 % de ses valeurs normales et d'exception. Entre 14 h 27 min 15 s et 15 h 41 min 33 s HAE, la ligne Star-South Canton est entrée en contact avec un arbre à trois reprises. Le circuit s'est ouvert et refermé chaque fois avant de se mettre en verrouillage avec une charge qui n'était plus que de 93,2 % de sa valeur d'exception à 15 h 42 min 35 s HAE.

La survégétation – par opposition à un excès d'affaissement des conducteurs – est à l'origine de chacune de ces pannes. L'affaissement pourrait avoir joué comme facteur, mais ces accidents se sont produits parce qu'on a trop laissé pousser les arbres et que ceux-ci entraînent désormais dans l'aire de dégagement de la ligne, et non pas parce que celle-ci s'est affaissée au niveau d'arbres courts. Les arbres de l'emprise étant si hauts (comme nous le verrons plus loin), chacune des lignes a été perdue dans des conditions de réseau se situant tout à fait dans les limites des paramètres d'exploitation établis. L'équipe d'enquête a relevé des indices de contact avec des arbres dans les trois lignes, bien que la ligne Hanna-Juniper soit la seule pour laquelle nous ayons une observation confirmée de contact avec des arbres le 14 août. Pour les autres lignes, l'équipe a recueilli des données diverses – décrites plus loin – qui confirment qu'un contact avec des arbres a provoqué des courts-circuits de mise à la terre qui expliquent les pannes du 14 août.

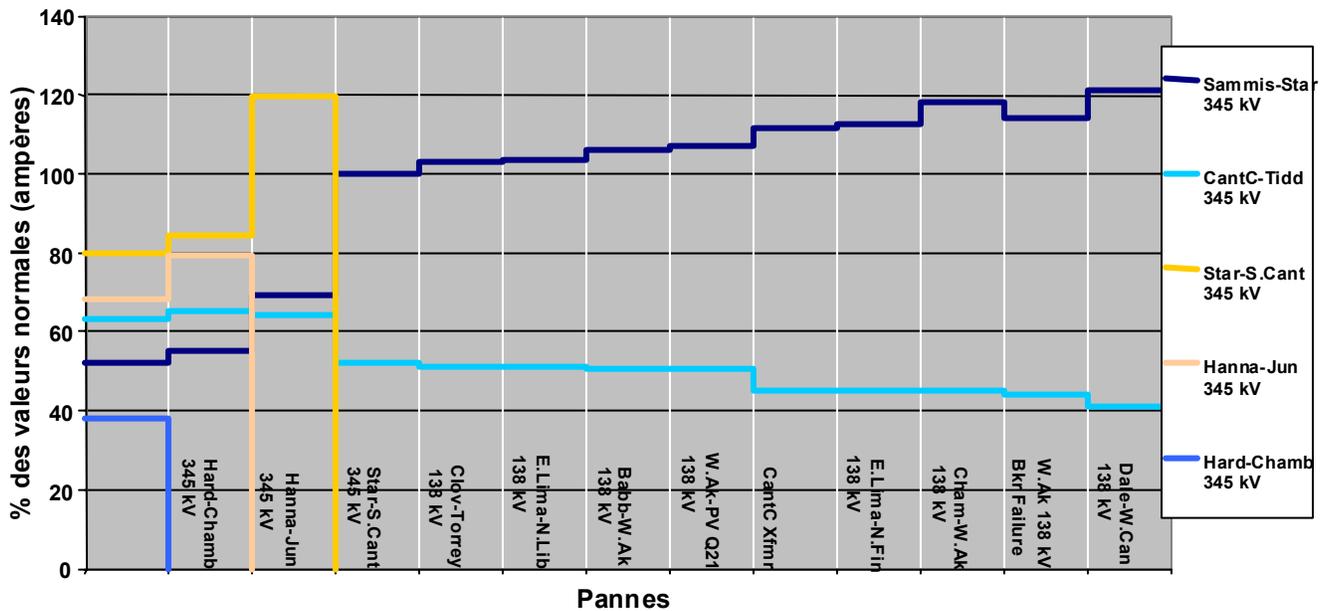
Figure 4.12 Incidence des pannes antérieures sur les charges des lignes à 345 kV

À en juger par les données d'une vaste modélisation effectuée par l'équipe d'enquête, il n'y avait pas d'écart de limites préaccidentelles à 15 h 05 HAE avant la perte de la ligne à 345 kV Chamberlin-Harding. La figure 4.12 présente les charges estimées en modélisation par l'équipe d'enquête au moment où les lignes à 345 kV ont commencé à tomber en panne dans le nord-est de l'Ohio. En prenant les pourcentages des valeurs normales, elle indique comment la charge de chaque ligne s'est élevée à mesure que les lignes à 345 et 138 kV sont tombées hors circuit entre 15 h 05 (Harding-Chamberlin, première ligne en question à se dégrader) et 16 h 06 HAE (Dale-West Canton). Comme on peut le voir, aucune des lignes à 345 ou 138 kV n'a dépassé les valeurs normales avant les pannes combinées des lignes Harding-Chamberlin et Hanna-Juniper. Il reste que, immédiatement après la perte de la seconde de ces lignes, la charge de la ligne Star-South Canton a fait un bond, passant selon les estimations de 82 % à 120 % de la valeur normale (elle-même inférieure à la valeur d'exception), et est demeurée à ce dernier niveau pendant 10 minutes avant de tomber en panne. À droite, le graphique indique l'incidence des pannes des lignes à 138 kV (dont nous parlerons dans la description de la prochaine étape) sur les deux lignes restantes à 345 kV. Ainsi, la charge de la ligne Sammis-Star s'est constamment élevée au-dessus de 100 % au gré des pertes de lignes à 138 kV.

Une fois perdue la ligne à 345 kV Harding-Chamberlin à 15 h 05 HAE, on a relevé des écarts de limites préaccidentelles dans les cas suivants :

- ligne à 345 kV Star-Juniper dont la charge dépasserait la limite en situation d'urgence si la ligne à 345 kV Hanna-Juniper devait elle aussi être perdue;
- lignes à 345 kV Hanna-Juniper et Harding-Juniper dont les charges excéderaient les limites en situation d'urgence si la génératrice Perry (1 255 MW) tombait en panne.
-

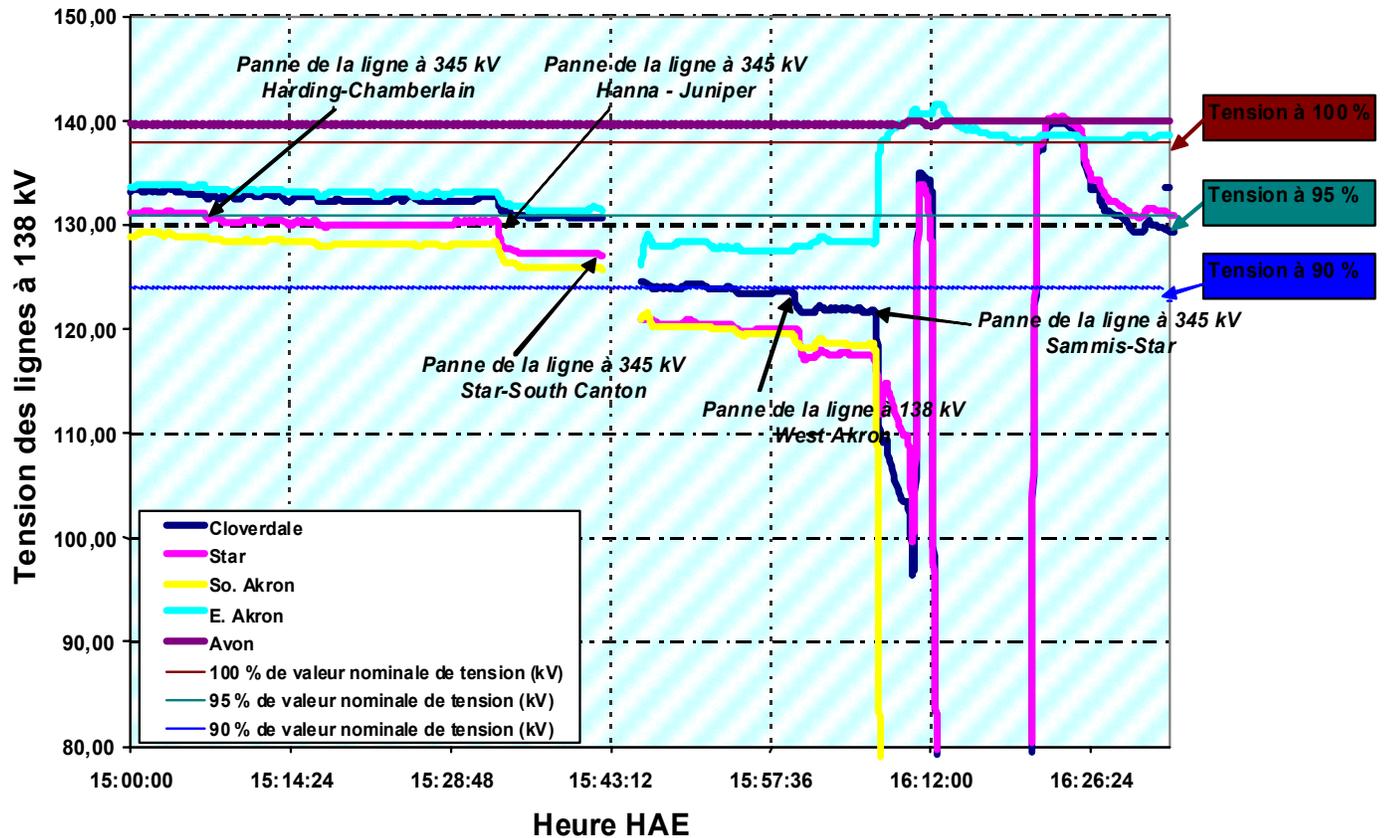
Figure 4.14 Tensions des lignes à 345 kV de FE

À mesure que les lignes à 345 kV de FE dans le secteur de Cleveland tombaient hors circuit, les charges augmentaient et les tensions diminuaient dans le réseau annexe à 138 kV desservant les régions de Cleveland et d'Akron, ce qui devait pousser ces lignes en surcharge. À 15 h 39 HAE, la première de 16 lignes à 138 kV est entrée en panne. La figure 4.140 indique comment les tensions se sont dégradées aux principaux bus à 138 kV à mesure que se perdaient les lignes à 345 et 138 kV. Dans cette cascade de pannes, les baisses de tension ont fait qu'un certain nombre de grands consommateurs de l'industrie dont le matériel était sensible aux pointes de tension se sont automatiquement mis hors circuit pour protéger leurs installations. À mesure que s'ouvraient les circuits à 138 kV, la panne a frappé la clientèle d'Akron et de l'ouest et du sud de cette ville, mettant fin à toute alimentation pour environ 600 MW de charge.

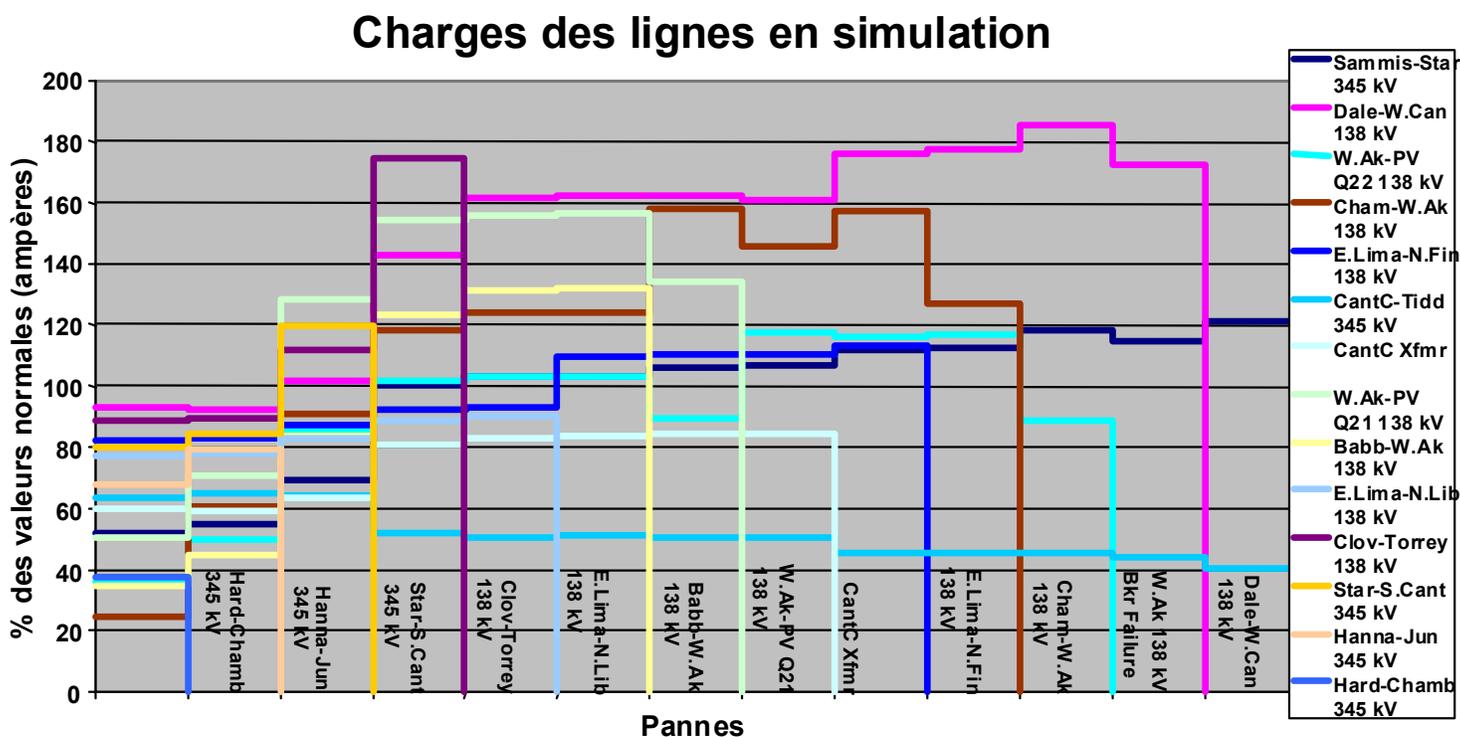
Figure 4.15 Simulation des effets des pannes antérieures sur les charges des lignes à 138 kV

La figure 4.15 extraite de la modélisation de l'équipe d'enquête indique comment les débits se sont déplacés parmi les lignes à 345 kV et les grandes lignes à 138 kV de FE dans le nord-est de l'Ohio à mesure que se propageaient les pannes. Toutes les lignes étaient en surcharge normale après le verrouillage de la ligne Harding-Chamberlin, mais après la panne de la ligne Hanna-Juniper à 15 h 32 HAE, la ligne à 345 kV Star-South Canton et trois lignes à 138 kV ont fait un bond au-dessus des valeurs normales de charge. Après que la ligne Star-South Canton est tombée en verrouillage à 15 h 41 HAE, cinq lignes à 138 kV et la ligne à 345 kV Sammis-Star se sont trouvées en surcharge, alors que la ligne Star-South Canton restait dans ses limites d'exception. Comme on peut le voir au graphique, c'est à ce stade que toute nouvelle panne de ligne a fait grimper les charges des autres, dont certaines se trouvaient bien au-dessus de 150 % des valeurs normales lorsqu'elles ont été à leur tour victimes de pannes. La ligne à 345 kV Sammis-Star est demeurée en service jusqu'à 16 h 05 min 57 s HAE (heure de sa mise hors circuit).

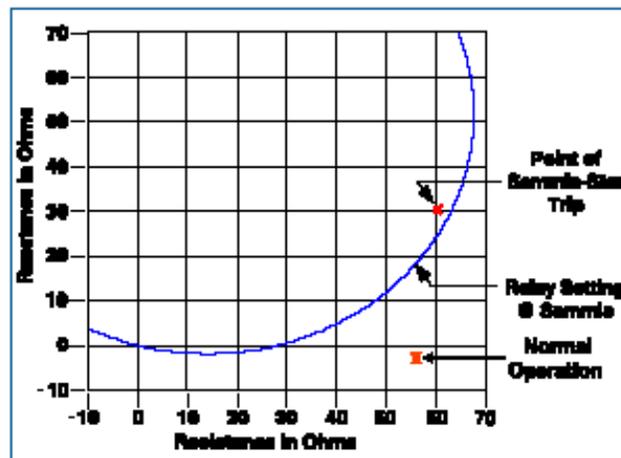
Figure 5.3 Mise hors circuit de lignes de Sammis-Star à 345 kV

La ligne Sammis-Star n'a pas été mise hors circuit en raison d'un court-circuit à la terre (comme ce fut le cas des lignes à 345 kV déclenchées antérieurement). Elle a été déconnectée par un relais de protection qui a détecté l'impédance apparente basse (tension basse divisée par une intensité de ligne anormalement élevée voir fig 5.3). Au moment du déclenchement, il n'y a pas eu de panne ou d'oscillation de puissance d'importance – ce sont plutôt les fortes intensités de courant, dépassant la capacité de surcharge momentanée de la ligne et accompagnées de tensions faibles, qui ont fait croire aux relais de protection que la surcharge était un défaut à distance dans le réseau. En réalité, le relais ne pouvait plus différencier un défaut triphasé à distance d'un état de charge de ligne exceptionnellement élevée. De plus, le courant réactif (VAR) circulant sur la ligne était presque dix fois supérieur à celui qui circulait plus tôt cette journée-là. Le relais a fonctionné tel qu'il avait été conçu.

- 5B) 16 h 8 min 59 s HAE : la ligne à 345 kV Galion-Ohio Central-Muskingum est mise hors circuit
- 5C) 16 h 9 min 5 s HAE : la ligne à 345 kV East Lima-Fostoria Central est mise hors circuit, provoquant une grande vague d'oscillations de puissance de la Pennsylvanie et de l'État de New York au travers de l'Ontario et du Michigan

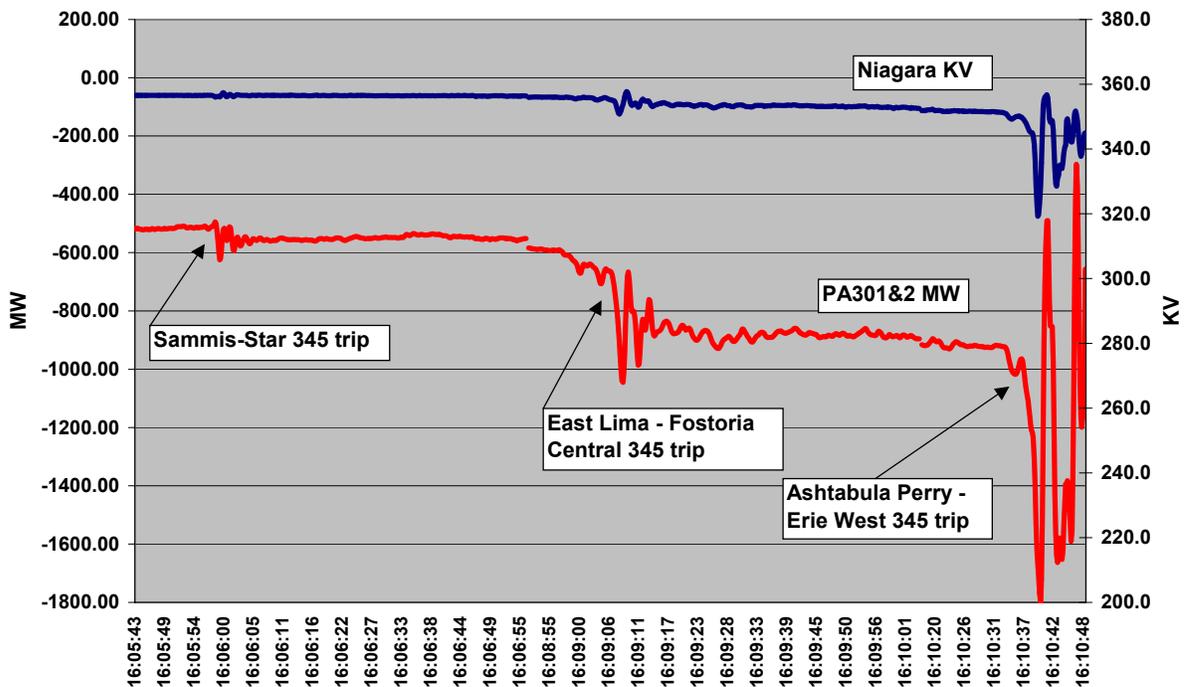
L'enregistrement haute vitesse des courants à 345 kV transitant à Niagara Falls, représenté à la figure 5.3, indique les oscillations de puissance allant de l'État de New York à l'Ontario, qui se sont poursuivies pendant plus de dix secondes (voir fig 5.5). L'enregistrement indique la magnitude des courants ultérieurs déclenchés par la mise hors circuit des lignes à 345 kV Hampton-Pontiac et Thetford-Jewell, au Michigan, et de la ligne à 345 kV Perry-Ashtabula reliant la région de Cleveland à la Pennsylvanie. La tension très basse du réseau de transport du

Niagara KV	kV Niagara
Sammis-Star 345 trip	Mise hors circuit de la ligne à 345 kV Sammis-Star
PA301 & 82 MW	MW PA30 1 et 2
East Lima-Fostoria Central 345 trip	Mise hors circuit de la ligne à 345 kV East Lima-Fostoria Central
Perry-Ashtabula-Erie West 345 trip	Mise hors circuit de la ligne à 345 kV Perry-Ashtabula-Erie West

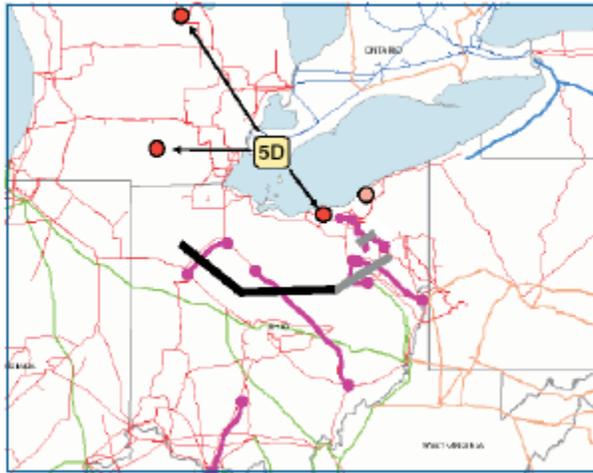
Figure 5.6 Mise hors circuit de génératrices au Michigan et en Ohio

Les installations de cogénération Midland Cogeneration Venture (MCV) se trouvent dans le centre du Michigan et Kinder Morgan, dans le centre-sud du Michigan. L'importante inversion de puissance a provoqué des fluctuations en fréquence et en tension qu'ont perçues les centrales. Les systèmes de réglage automatique ont détecté ces phénomènes transitoires et y ont réagi en tentant de régler la sortie de façon à accroître la tension ou à répondre aux changements de fréquence, et ultérieurement, en se mettant hors circuit. Ainsi, des génératrices Avon Lake et Burger, situées à Cleveland et à proximité, ont vraisemblablement été mises hors circuit en raison des basses tensions dans la zone de Cleveland, et la ligne à 138 kV a été déconnectée près du poste 138 kV de Burger (nord de l'Ohio) (voir fig 5.6).

Mise hors circuit des génératrices Sumpter 1, 2, 3 et 4 (300 MW près de Detroit)
Sortie de la centrale MCV réduite de 944 MW à 109 MW

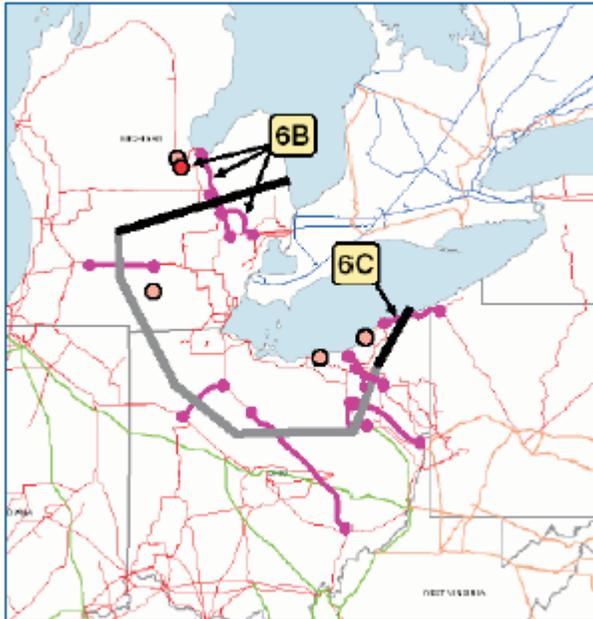
Figure 5.8 16 h 10 min 36 s à 16 h 10 min 38,6 s HAE : mise hors circuit de lignes du Michigan et sectionnement de la liaison Ohio-Pennsylvanie

La ligne à 345 kV Perry-Ashtabula-West Erie était la dernière liaison entre le nord de l'Ohio et l'est, de sorte que cette mise hors circuit a eu pour effet de sectionner le réseau de transport à 345 kV entre l'Ohio et la Pennsylvanie (voir fig 5.8). Quand ces lignes de transport se sont déconnectées, les stations de distribution de l'est du Michigan et du nord de l'Ontario sont demeurées connectées au reste de l'interconnexion de l'Est uniquement à l'interface entre les réseaux du Michigan et de l'Ontario. La production interne d'électricité dont disposaient l'est du Michigan et le nord de l'Ohio était alors très réduite et la tension diminuait. Entre 16 h 10 min 39 s HAE et 16 h 10 min 50 s HAE, le délestage automatique pour sous-fréquence s'est activé dans la région de Cleveland et a soulagé le réseau d'une charge d'environ 1 750 MW. La fréquence dans la région de Cleveland (alors coupée de l'interconnexion de l'Est côté sud) chutait aussi rapidement et le délestage n'a pas été suffisant pour stopper la baisse de fréquence. Puisque le réseau électrique cherche toujours à équilibrer charge et production d'électricité, les

charges élevées auxquelles était soumise Cleveland avaient pour effet de tirer la puissance du seul grand trajet de transport restant – les lignes allant de l’est du Michigan vers l’est, en Ontario.

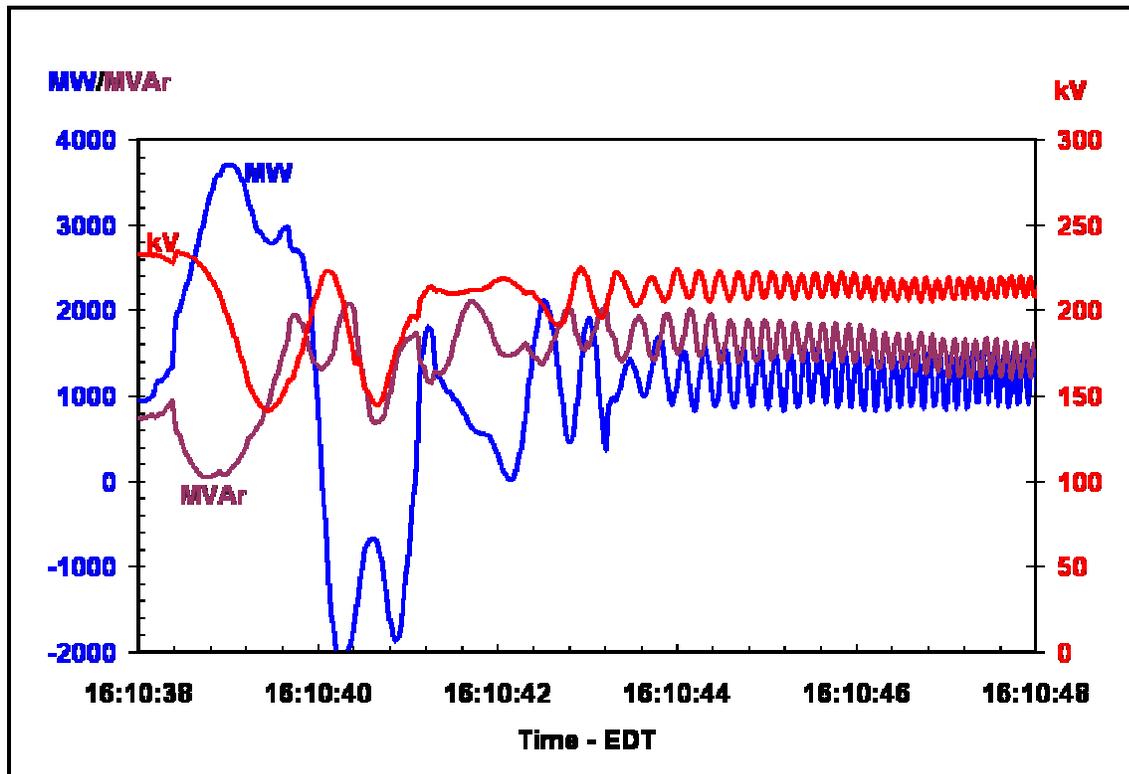
Figure 5.9 Puissance active et réactive et tension de l'Ontario à Détroit

Avant la perte de la ligne Perry-Ashtabula-West Erie, 437 MW d'énergie transitaient du Michigan en Ontario. À 16 h 10 min 38,6 s HAE, après la rupture des autres trajets de transport vers le Michigan et l'Ohio, en une fraction de seconde, le courant électrique qui suivait ce trajet a changé de direction. L'électricité a commencé à circuler vers le Michigan en suivant une immense boucle en sens antihoraire, de la Pennsylvanie vers l'État de New York, l'Ontario, puis le Michigan, par le circuit de transport restant. Le transit de puissance mesuré sur les lignes à 345 kV de Niagara Falls a augmenté à plus de 800 MW, et sur l'interface Ontario-Michigan, à plus de 3 500 MW (voir fig 5.9). Ce retour soudain d'énergie d'une grande puissance a entraîné une chute de tension radicale et fait augmenter l'intensité de courant sur les lignes de transport le long de l'interface de transport Pennsylvanie-New York.

Il s'agissait d'oscillations de fréquence transitoires, ce qui signifie que la fréquence n'était pas la même dans les diverses parties de l'interconnexion de l'Est. Comme l'indique la figure 5.7, ce déséquilibre de fréquence et les oscillations de puissance qui l'ont accompagné, ont produit un affaissement de tension rapide. La puissance du courant électrique arrivant à Detroit a dépassé 3 500 MW et 1 500 MVAR, ce qui indique que la crête de courant tirait à la fois de la puissance active et réactive du nord-est afin de compenser les tensions basses dans l'est du Michigan et à Detroit. En raison de sa magnitude, la puissance réactive a vite fait de provoquer la chute des tensions en Ontario et dans l'État de New York. Au même moment, la tension du réseau local de la région de Detroit était aussi basse, la production ne suffisant plus à la charge, et Détroit fut bientôt en panne totale (comme l'indique les oscillations de puissance rapides déclinant après 16 h 10 min 43 s HAE).

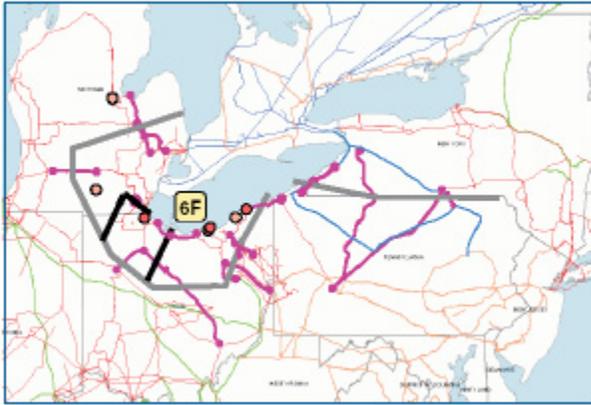
Figure 5.11 D'autres pertes de lignes de transport et de centrales

Génératrices Bay Shore 1 à 4 (551 MW, près de Toledo)
 Génératrices Eastlake 1, 2 et 3 (total de 403 MW, près de Cleveland)
 Génératrice Avon Lake n° 9 (580 MW, près de Cleveland)
 Génératrice nucléaire Perry 1 (1 223 MW, près de Cleveland)
 Génératrice Ashtabula 5 (184 MW, près de Cleveland)

De retour dans le nord de l'Ohio, les mises hors circuit du poste à 345 kV Majestic dans le sud-est du Michigan, de la ligne à 345 kV Bay Shore-Monroe et du transformateur 345/138kV Ashtabula ont fait de Toledo et de Cleveland une « enclave » électrique (voir fig 5.11). Dans cette grande enclave, la fréquence a commencé à tomber rapidement. S'est ensuivie une série d'arrêts de centrales de la région sous l'effet de l'activation des relais automatiques de sous-fréquence, y compris l'arrêt des génératrices Bay Shore. Quand la ligne à 345 kV Beaver-Davis Besse reliant Cleveland et Toledo a été mise hors circuit, Cleveland est devenue totalement isolée. La charge de la région de Cleveland a été déconnectée par délestage automatique pour sous-fréquence (environ 1 300 MW dans la région métropolitaine de Cleveland), de même qu'une autre charge, de 434 MW, après que les génératrices restantes dans l'enclave eurent été mises hors circuit par des relais de protection sous-fréquence. Des parties de Toledo sont aussi tombées en panne à la suite d'un délestage automatique pour sous-fréquence, mais la plus grande partie de la charge de Toledo a été rétablie par la fermeture automatique des lignes telles que la ligne à 345 kV East Lima-Fostoria Central 345 kV et plusieurs lignes du poste à 345 kV Majestic.

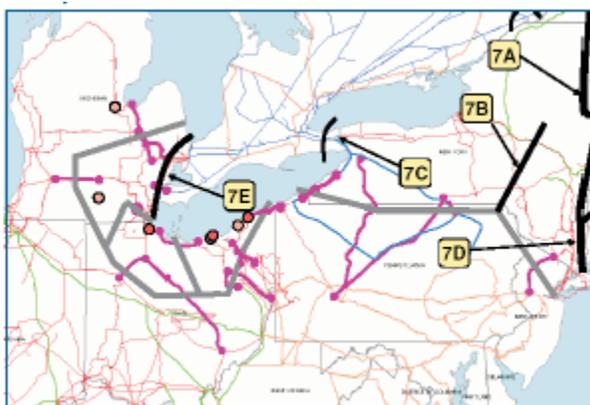
Figure 5.13 L'État de New York se détache de la Nouvelle-Angleterre et de multiples enclaves se forment

- 7A 16 h 10 min 46 s à 16 h 10 min 47 s HAE : les lignes de transport New York-Nouvelle-Angleterre se déconnectent
- 7B 16 h 10 min 49 s HAE : le réseau de transport de l'État de New York se divise entre l'est et l'ouest.
- 7C 16 h 10 min 50 s HAE : le réseau ontarien à l'ouest des chutes Niagara et du Saint-Laurent se sépare de l'ouest de l'enclave de New York
- 7D 16 h 11 min 22 s HAE : le sud-ouest du Connecticut se sépare de la ville de New York
- 7E 16 h 11 min 57 s HAE : les lignes de transport restantes entre l'Ontario et l'est du Michigan tombent

Entre 16 h 10 min 46 s et 16 h 10 min 49 s HAE, les lignes de jonction reliant l'État de New York à la Nouvelle-Angleterre tombent; les oscillations de puissance dans l'ensemble de la région ont entraîné cette séparation, faisant perdre au Vermont une charge d'environ 70 MW.

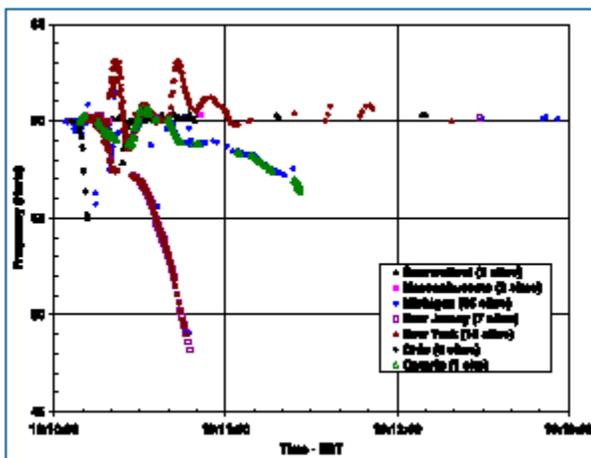
Figure 5.14 Enclaves électriques

La figure 5.14 montre la courbe des fréquences compilées par la société I-Grid (qui se spécialise dans l'analyse de la qualité de l'énergie électrique fournie aux clients industriels) pour la région sinistrée. Les courbes des fréquences dans les États touchés par la panne pendant la minute cruciale de la fragmentation du réseau révèlent l'existence d'au moins cinq enclaves électriques distinctes dans le Nord-Est, pendant la progression de la cascade de la panne. Les deux tracés de diamants rouges sur l'échelle des fréquences représentent l'enclave de la région d'Albany (courbe supérieure) et celle de la ville de New York, qui a chuté beaucoup plus tôt, jusqu'à la panne complète.

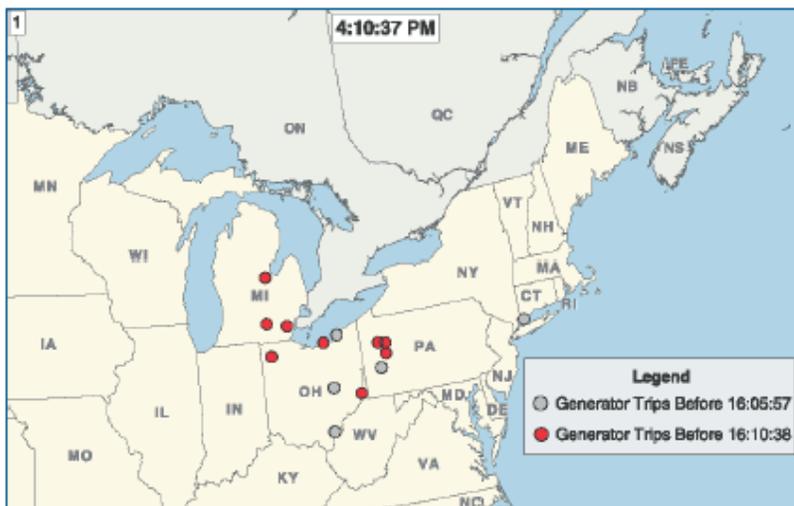
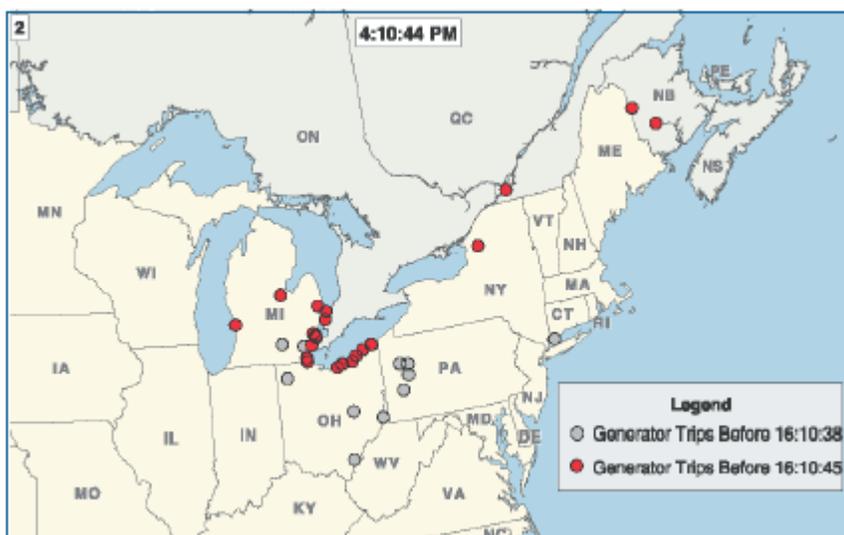
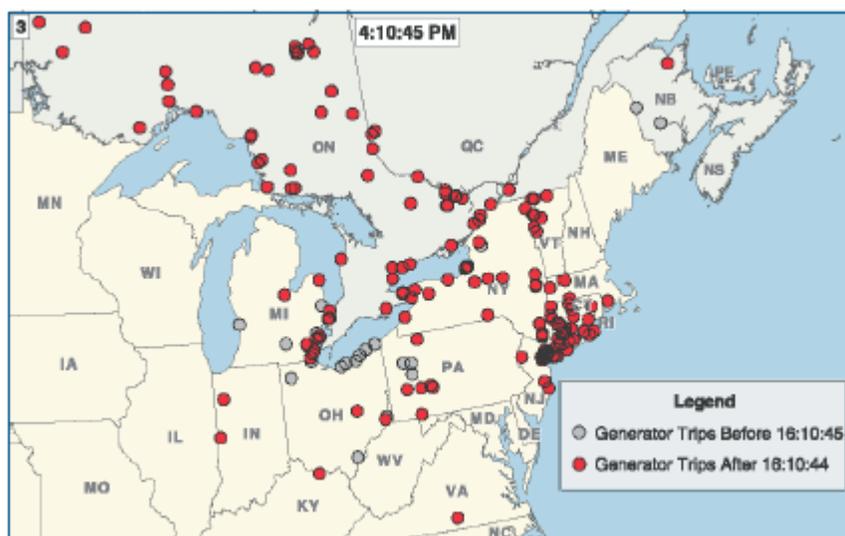
Figure 5.18 Des centrales électriques perdues durant la cascade de pannes

Les cartes de la Figure 5.18 montrent la séquence des centrales électriques perdues en trois blocs de temps durant la cascade de pannes.
